# **ESTUDO DA DURABILIDADE DE ELEMENTOS METÁLICOS DA ENVOLVENTE DOS EDIFÍCIOS**

**TIAGO JOSÉ DIAS CARNEIRO**

Dissertação submetida para satisfação parcial dos requisitos do grau de  
**MESTRE EM ENGENHARIA CIVIL — ESPECIALIZAÇÃO EM CONSTRUÇÕES**

JULHO DE 2013

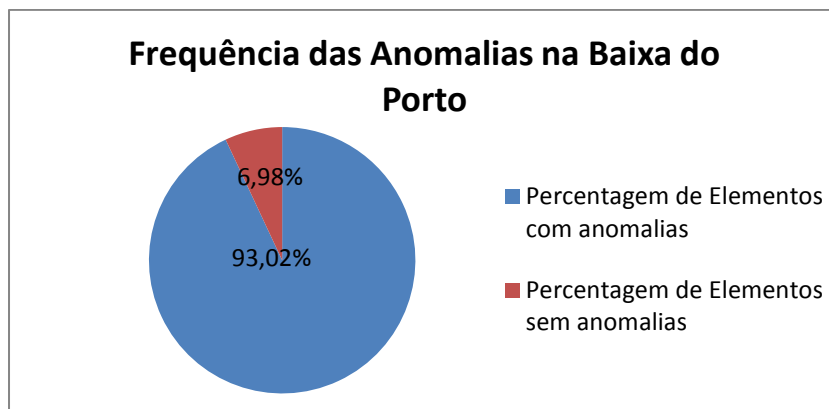
Fig. 6.3 - Frequência das Anomalias na Baixa do Porto

O reduzido número de elementos que não apresentam qualquer anomalia visível (Fig. 6.3) deve-se à velocidade de degradação deste tipo de elementos, que como visto nos capítulos iniciais, sendo elementos exteriores estão expostos a diversos agentes de degradação mas sobretudo a uma procura intuitiva de casos relevantes para o estudo, ou seja, casos que apresentem algum tipo de deterioração.

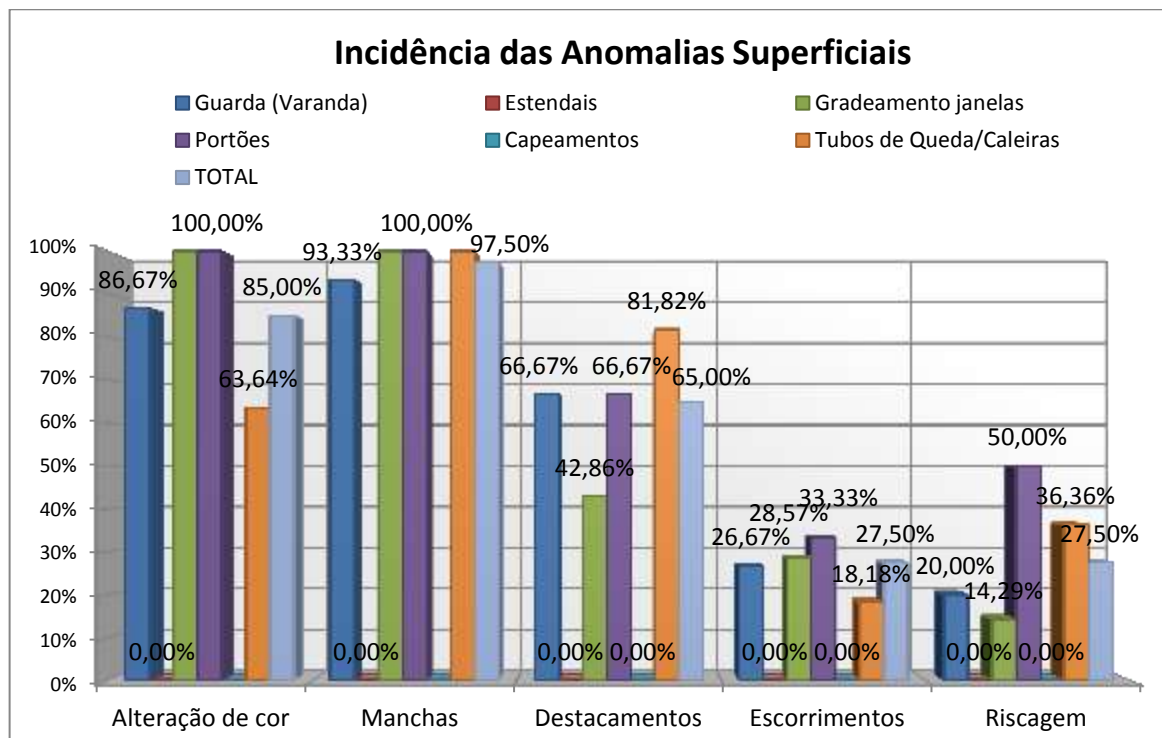
Fig. 6.4 - Incidência de Anomalias Superficiais

Na figura 6.4, podemos observar que relativamente à zona da Baixa do Porto, a anomalia “Manchas” é a que apresenta maior incidência em 97,50% dos elementos estudados que continham anomalias, seguindo-se a “Alteração de cor” e “Destacamentos” com 85% e 65%, respetivamente. As anomalias superficiais como a “riscagem” e “escorrimentos” apresentam uma menor incidência, com valores próximos dos 28%.

Em suma, nesta zona as anomalias superficiais em que houve mais casos de registo foram as “Manchas” e a “Alteração de cor” com 97,50% e 85% incidência, respetivamente, ou seja,

praticamente a totalidade dos elementos inspecionados na zona da Baixa do Porto e que continham anomalias apresentavam manchas. Estas anomalias são os primeiros “sintomas” do começo do estado de degradação o que poderá justificar estes resultados.

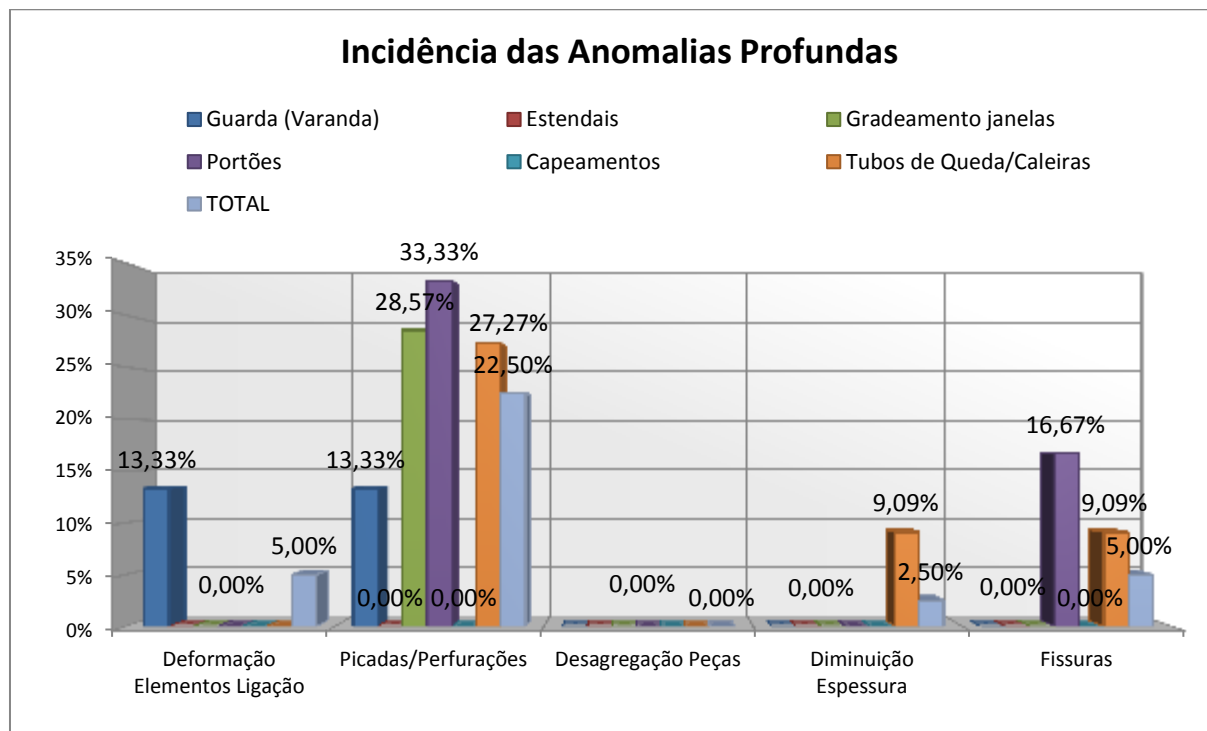
Fig. 6.5 - Incidência das Anomalias Profundas

Pela análise da figura 6.5, podemos concluir que relativamente à incidência de anomalias profundas, a anomalia “Picadas/Perfurações” é a que apresenta maior incidência com 22,50%, seguindo-se e com a mesma frequência a “Deformação dos Elementos de Ligação” e “Fissuras” com 5%. A anomalia profunda “Diminuição da espessura” apresenta muito pouca evidência nos casos estudados, com 2,50% de incidência. Não se evidenciou qualquer elemento com peças (constituintes do próprio componente) desagregadas, o que pode ser explicado pelo facto desta anomalia implicar a sua rápida substituição ou reparação.

Através do mesmo gráfico (Fig.6.5), conclui-se que a incidência da anomalia “Deformação dos Elementos de Ligação” apenas se verificou nas guardas de varanda, onde só 13,33% das guardas apresentavam este tipo de anomalia. Em relação às “Picadas/Perfurações”, conclui-se que num terço dos portões inspecionados nesta zona e que possuíam anomalias apresentavam picadas ou perfurações. Cerca de 30% dos gradeamentos de janelas e tubos de queda/caleiras apresentavam também esta anomalia. No que diz respeito à diminuição da espessura, este tipo de anomalia só se verificou em tubos de queda/caleiras. Este tipo de anomalia coloca em causa a integridade do elemento e possivelmente por isso só se evidenciou em tubos de queda/caleiras que são elementos com menor importância estética e que os moradores não dão tanta importância. Por fim, verificou-se apenas fissuras em dois tipos de elementos, nos portões e tubos de queda/caleiras, com uma incidência de 16,67% e 5%, respetivamente.

Em suma, nesta zona a anomalia profunda que se evidenciou (e em larga escala) por apresentar mais casos de registo foram as “Picadas/Perfurações” com 22,50% de incidência nos elementos que serviram de base a este estudo.

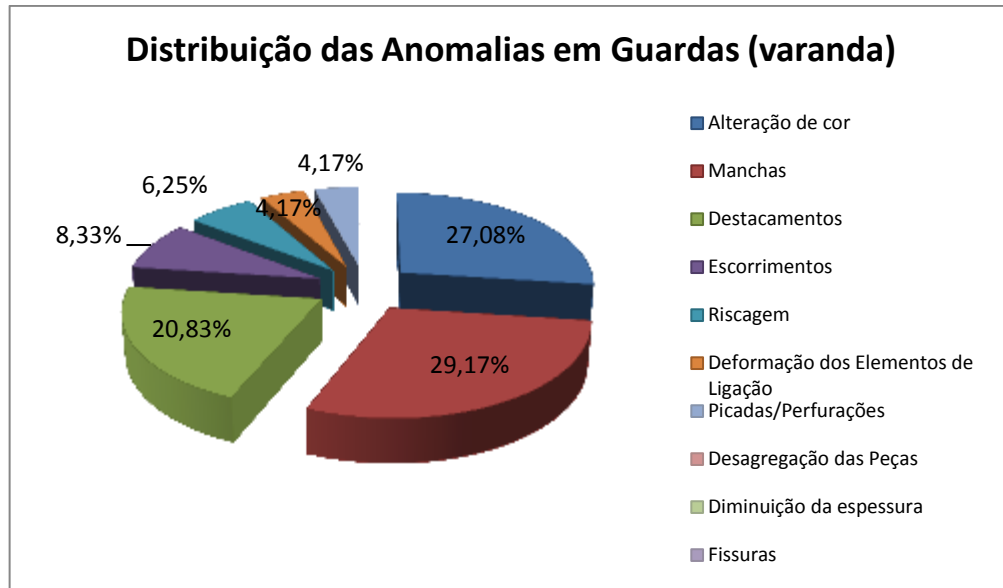
Fig. 6.6 - Distribuição das Anomalias em Guardas de varanda

Através da figura 6.6, podemos constatar que das anomalias detetadas em guardas de varanda na Baixa do Porto, as alterações de cor com uma representação de 29,17%, as manchas com 27,08% e destacamentos com 20,83%, são as anomalias com maior expressão neste tipo de elemento.

Seguidamente aparecem os escorrimentos com 8,33%, a riscagem com 6,25% e finalmente as deformações dos elementos de ligação e picadas ambas com 4,17%.

Conclui-se então que na globalidade das guardas inspecionadas e que apresentam anomalias, existiam em maior número as que apresentavam alterações de cor e manchas.

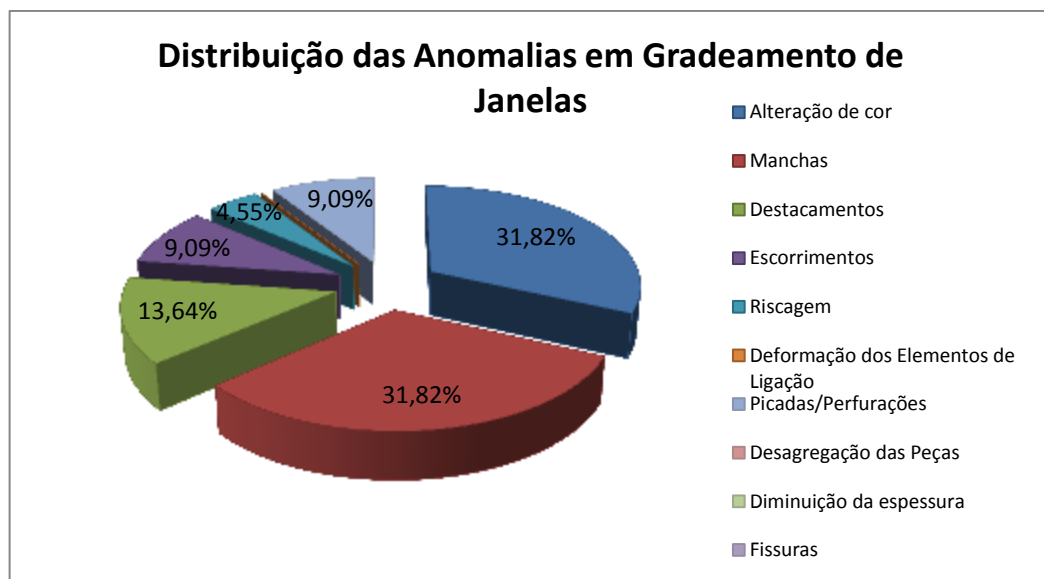
Fig. 6.7 - Distribuição das Anomalias em Gradeamento de Janelas

Pela análise da figura 6.7, podemos verificar que das anomalias detetadas em gradeamento de janelas na Baixa do Porto, destacam-se desde logo dois tipos de anomalias, as alterações de cor e as manchas ambas com 31,82%.

Posteriormente aparecem os destacamentos com 13,64%, a riscagem com 6,25% e finalmente as deformações dos elementos de ligação e picadas ambas com 4,17%.

Resumindo, na globalidade dos gradeamentos de janelas inspecionados e que apresentam anomalias, existem em maior número as que se apresentavam com alterações de cor e manchadas.

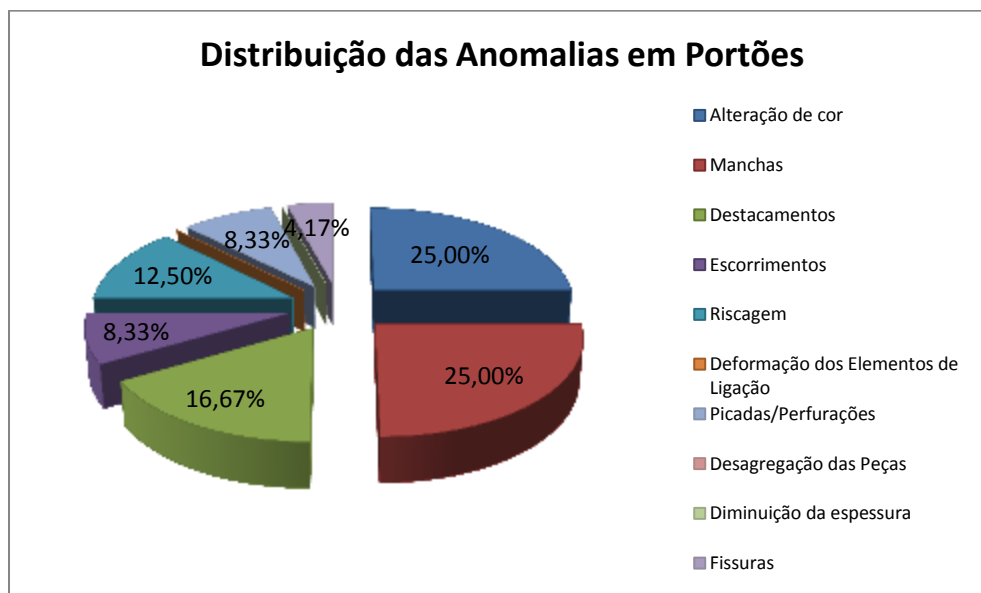
Fig. 6.8 - Distribuição das Anomalias em Portões

Através da figura 6.8, podemos observar que das anomalias detetadas em portões na Baixa do Porto, existe uma melhor divisão quanto à percentagem das anomalias, o que evidencia a diversidade e a quantidade de anomalias neste tipo de elemento.

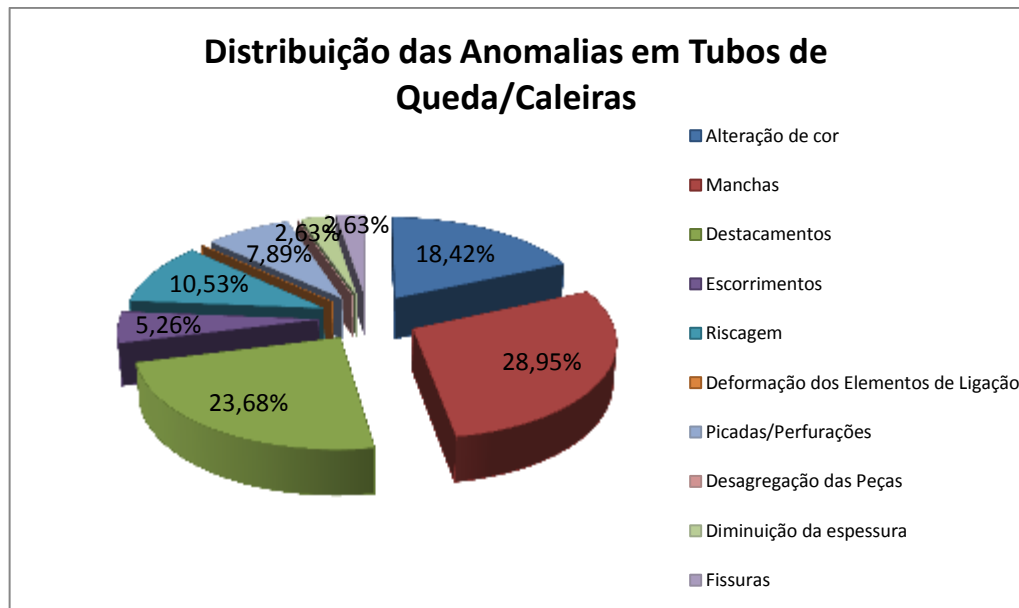
Fig. 6.9 - Distribuição das Anomalias em Tubos de queda/Caleiras

Na figura 6.9 observa-se que, das anomalias detetadas em tubos de queda/caleiras na Baixa do Porto, destacam-se desde logo dois tipos de anomalias, as manchas e os destacamentos com 28,95% e 23,68%, respetivamente. Posteriormente aparecem as alterações de cor com 18,42% e a riscagem com 10,53%. As outras anomalias apresentam pouca evidência.

Resumindo, na globalidade dos tubos de queda/caleiras inspecionadas e que apresentam anomalias, existiam em maior número as que se apresentavam manchadas e com destacamentos de tinta.

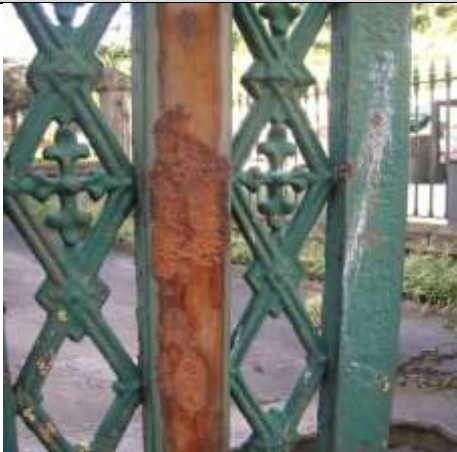
Nº 12 Ref.: A – Baixa do Porto

Tipo de Anomalia	Tipo de Elemento Metálico	Figura	Ficha de Inspeção
Manchas	Portão

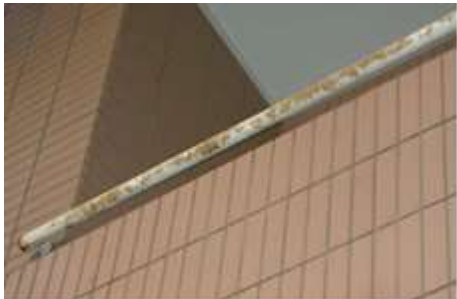
<b>Nº 13</b> <b>Ref.: B – Foz/ Matosinhos</b>

Tipo de Anomalia	Tipo de Elemento Metálico	Figura	Ficha de Inspeção
Manchas	Guarda de Varanda

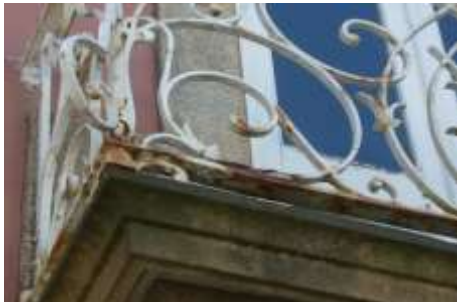
<b>Nº 22</b> <b>Ref.: B – Foz/ Matosinhos</b>
Destacamentos	Gradeamento de Janela

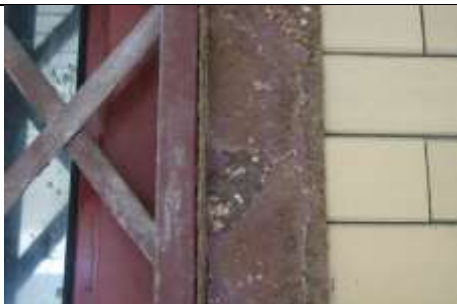
<b>Nº 28</b> <b>Ref.: B – Foz/ Matosinhos</b>
	Portão

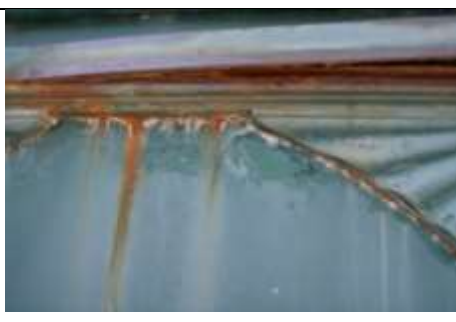
<p>Nº 32</p> <p>Ref.: B – Foz/ Matosinhos</p>
<p>Diminuição da espessura</p> <p>Guarda de Varanda</p>

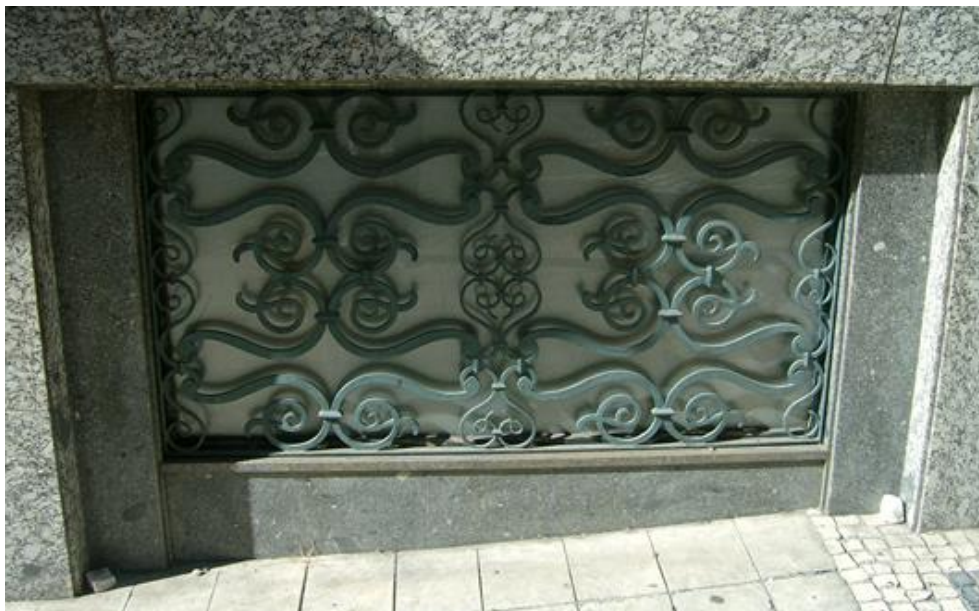
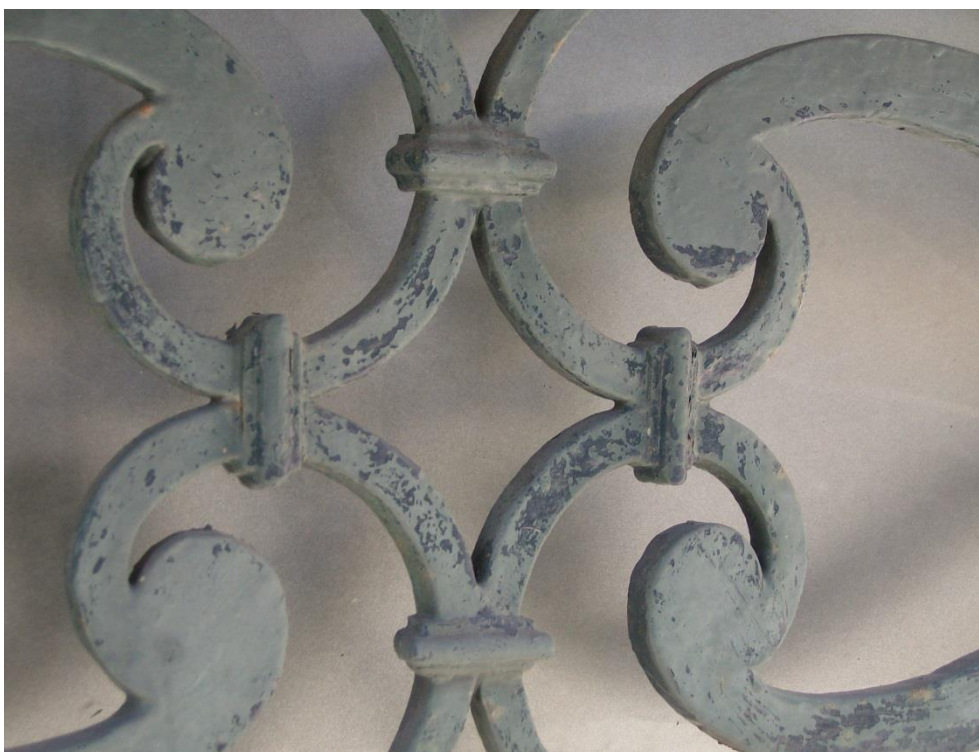
Universidade do Porto <b>FEUP</b> Faculdade de Engenharia	<b>FICHA DE INSPEÇÃO – ELEMENTOS METÁLICOS</b>		
	REF.ª: A – BAIXA DO PORTO		
	FICHA Nº : 11	PÁG: 3/3	DATA: 21/05/2013

Avaliação Qualitativa:																																																																																																																																
Nível de Degradação	Caracterização das Anomalias								Classificação																																																																																																																							
<b>D1</b>	<ul style="list-style-type: none"> <li><input type="radio"/> Sem degradação detetável visualmente</li> <li><input type="radio"/> Apresenta sujidade</li> <li><input type="radio"/> Alteração da cor/brilho</li> <li><input type="radio"/> Pequenas manchas superficiais</li> </ul>								<b>4.0</b>																																																																																																																							
<b>D2</b>	<ul style="list-style-type: none"> <li><input type="radio"/> Parcialmente/Totalmente riscados</li> <li><input type="radio"/> Presença localizada de fungos</li> <li><input type="radio"/> Pequenos destacamentos de pintura</li> <li><input type="radio"/> Manchas na totalidade do elemento</li> </ul>								<b>3.0</b>

<b>D3</b>	<ul style="list-style-type: none"> <li><input type="radio"/> Presença de escorrimentos</li> <li><input type="radio"/> Existência de pequenas picadas</li> <li><input type="radio"/> Existência de pequenas fissuras</li> <li><input type="radio"/> Deformações graves nos elementos de fixação/ligação</li> </ul>								<b>2.0</b>																																																																																																																							
<b>D4</b>	<ul style="list-style-type: none"> <li><input type="radio"/> Perfurações visíveis a olho nu</li> <li><input type="radio"/> Fissuração generalizada</li> <li><input type="radio"/> Diminuição da espessura da seção da peça/elemento</li> <li><input type="radio"/> Desagregação de peças (elementos partidos)</li> </ul>								<b>1.0</b>

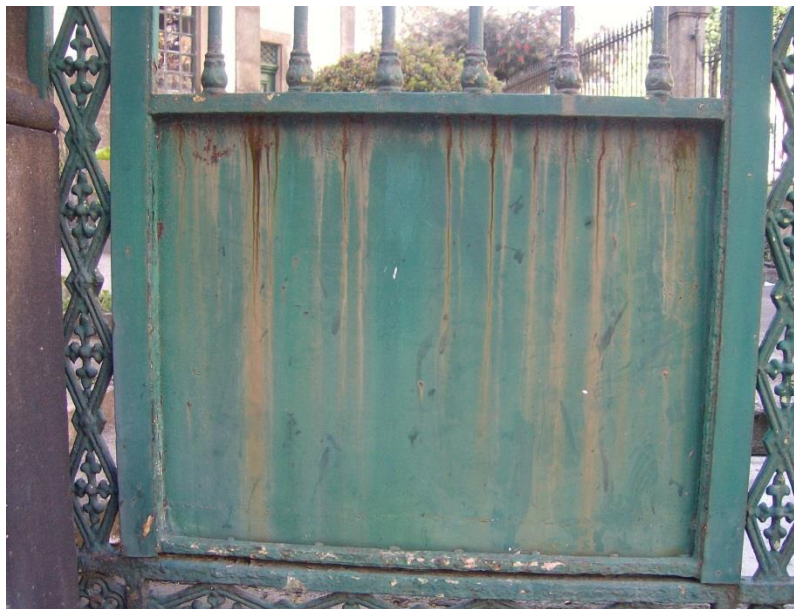
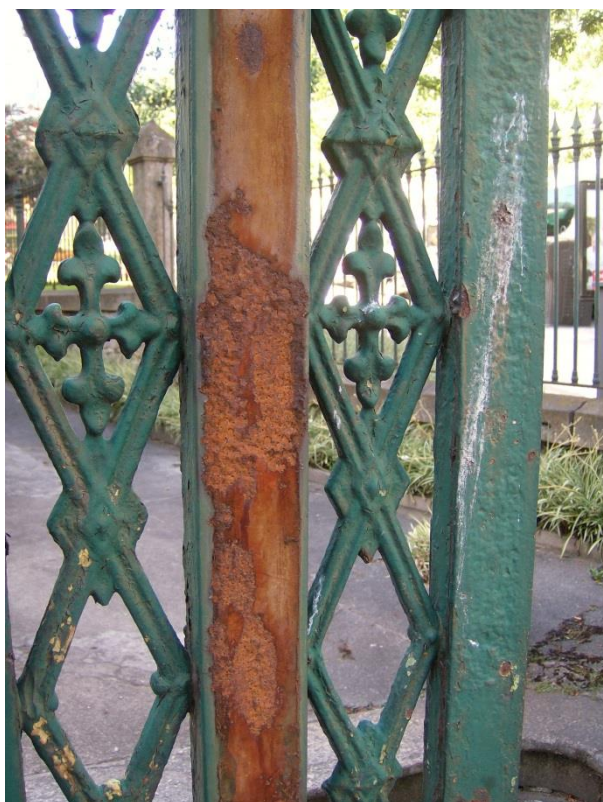
Universidade do Porto <b>FEUP</b> Faculdade de Engenharia	<b>FICHA DE INSPEÇÃO – ELEMENTOS METÁLICOS</b>		
	REF.ª: A – BAIXA DO PORTO		
	FICHA Nº : 12	PÁG: 3/3	DATA: 21/05/2013

Anomalias Apresentadas:									
o Alteração de cor:	<input checked="" type="checkbox"/>	o Deformação dos elementos de ligação:	<input type="checkbox"/>						
o Manchas:	<input checked="" type="checkbox"/>	o Picadas/Perfurações:	<input checked="" type="checkbox"/>						
o Destacamentos:	<input checked="" type="checkbox"/>	o Desagregação das Peças:	<input type="checkbox"/>						
o Escorrimentos:	<input checked="" type="checkbox"/>	o Diminuição da espessura:	<input checked="" type="checkbox"/>						
o Riscagem:	<input checked="" type="checkbox"/>	o Fissuras:	<input type="checkbox"/>

Avaliação Qualitativa:			
Nível de Degradação	Caracterização das Anomalias		Classificação
<b>D1</b>	o Sem degradação detetável visualmente o Apresenta sujidade o Alteração da cor/brilho o Pequenas manchas superficiais	<input type="checkbox"/> <input type="checkbox"/> <input checked="" type="checkbox"/> <input type="checkbox"/>	<b>4.0</b>
<b>D2</b>	o Parcialmente/Totalmente riscados o Presença localizada de fungos o Pequenos destacamentos de pintura o Manchas na totalidade do elemento	<input checked="" type="checkbox"/> <input type="checkbox"/> <input type="checkbox"/> <input checked="" type="checkbox"/>	<b>3.0</b>
<b>D3</b>	o Presença de escorrimentos o Existência de pequenas picadas o Existência de pequenas fissuras o Deformações graves nos elementos de fixação/ligação	<input checked="" type="checkbox"/> <input checked="" type="checkbox"/> <input checked="" type="checkbox"/> <input type="checkbox"/>	<b>2.0</b>

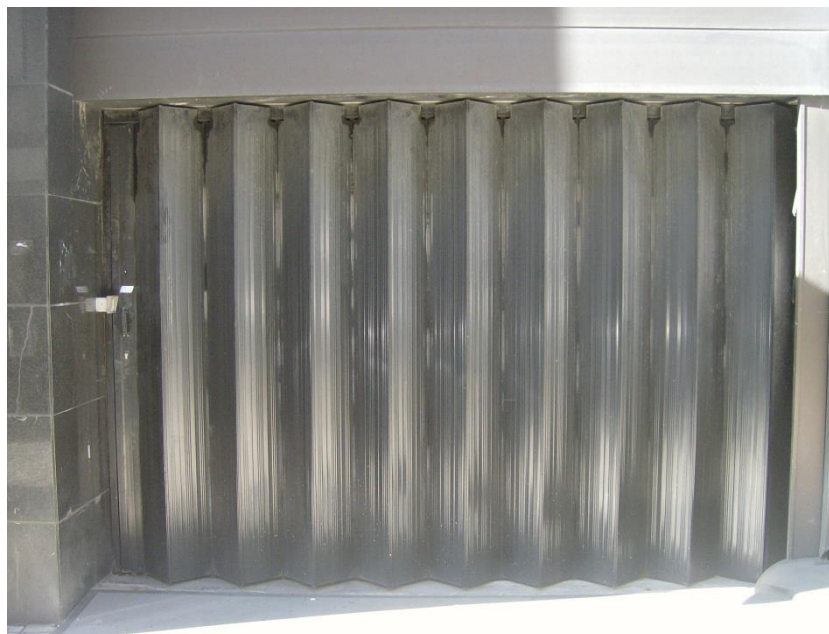
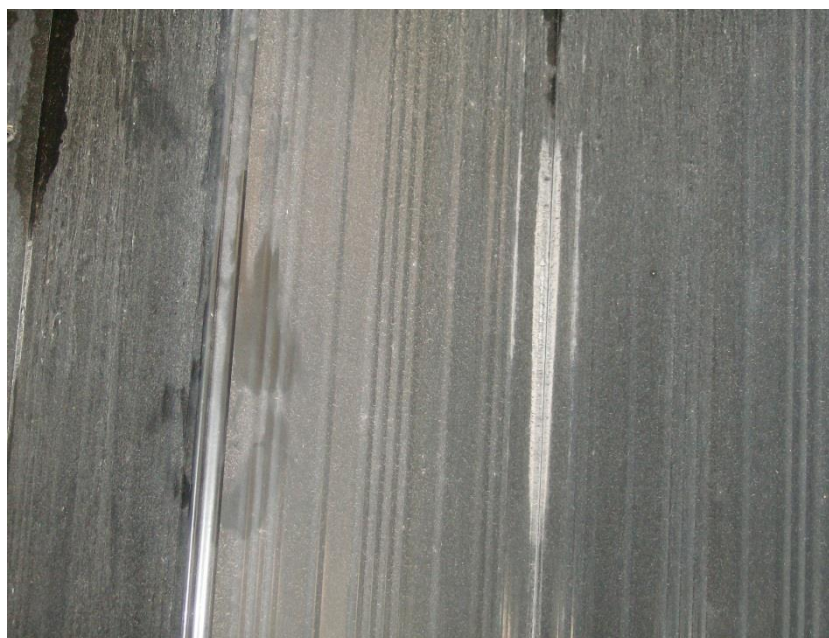
Universidade do Porto <b>FEUP</b> Faculdade de Engenharia	<b>FICHA DE INSPEÇÃO – ELEMENTOS METÁLICOS</b>		
	REF.ª: A – BAIXA DO PORTO		
	FICHA Nº : 13	PÁG: 3/3	DATA: 21/05/2013

Avaliação Qualitativa:																																																																																			
Nível de Degradação	Caracterização das Anomalias								Classificação																																																																										
<b>D1</b>	<ul style="list-style-type: none"> <li><input type="radio"/> Sem degradação detetável visualmente</li> <li><input type="radio"/> Apresenta sujidade</li> <li><input type="radio"/> Alteração da cor/brilho</li> <li><input type="radio"/> Pequenas manchas superficiais</li> </ul>								<b>4.0</b>																																																																										
<b>D2</b>	<ul style="list-style-type: none"> <li><input type="radio"/> Parcialmente/Totalmente riscados</li> <li><input type="radio"/> Presença localizada de fungos</li> <li><input type="radio"/> Pequenos destacamentos de pintura</li> <li><input type="radio"/> Manchas na totalidade do elemento</li> </ul>								<b>3.0</b>

<b>D3</b>	<ul style="list-style-type: none"> <li><input type="radio"/> Presença de escorrimentos</li> <li><input type="radio"/> Existência de pequenas picadas</li> <li><input type="radio"/> Existência de pequenas fissuras</li> <li><input type="radio"/> Deformações graves nos elementos de fixação/ligação</li> </ul>								<b>2.0</b>																																																																										
<b>D4</b>	<ul style="list-style-type: none"> <li><input type="radio"/> Perfurações visíveis a olho nu</li> <li><input type="radio"/> Fissuração generalizada</li> <li><input type="radio"/> Diminuição da espessura da seção da peça/elemento</li> <li><input type="radio"/> Desagregação de peças (elementos partidos)</li> </ul>								<b>1.0</b>																																																																										
<table border="1" style="width: 100%;"> <tr> <th rowspan="2">Variáveis</th> <th colspan="4">Condições de Exposição</th> <th rowspan="2">Nível de Exposição</th> <th rowspan="2">Classificação</th> <th rowspan="2">Coeficiente de Majoração</th> </tr> <tr> <th>0,20</th> <th>0,60</th> <th>1,00</th> <th>Total</th> </tr> <tr> <td>Acesso</td> <td>S/ acesso</td> <td>Reduzido</td> <td>Normal</td> <td>1,00</td> <td><b>E1</b></td> <td>≥1,0 e ≤2,0</td> <td><b>0.25</b></td> </tr> <tr> <td>Orientação da fachada</td> <td>Norte</td> <td>Este/Oeste</td> <td>Sul</td> <td>1,00</td> <td><b>E2</b></td> <td>≥2,0 e ≤3,0</td> <td><b>0.5</b></td> </tr> <tr> <td>Proximidade do Mar</td> <td>+ de 3km</td> <td>1km - 3km</td> <td>Até 1km</td> <td>0,20</td> <td><b>E3</b></td> <td>≥3,0 e ≤4,0</td> <td><b>0.75</b></td> </tr> <tr> <td>Proximidade de Vias</td> <td>Vias Rurais</td> <td>Vias Secundárias</td> <td>Vias Principais</td> <td>1,00</td> <td><b>E4</b></td> <td>≥4,0 e ≤5,0</td> <td><b>1.0</b></td> </tr> <tr> <td>Idade do Elemento</td> <td>Até 10anos</td> <td>10-30anos</td> <td>+ de 30anos</td> <td></td> <td></td> <td></td> <td></td> </tr> <tr> <td colspan="4" style="text-align: center;">TOTAL</td> <td></td> <td></td> <td></td> <td></td> </tr> </table>										Variáveis	Condições de Exposição				Nível de Exposição	Classificação	Coeficiente de Majoração	0,20	0,60	1,00	Total	Acesso	S/ acesso	Reduzido	Normal	1,00	<b>E1</b>	≥1,0 e ≤2,0	<b>0.25</b>	Orientação da fachada	Norte	Este/Oeste	Sul	1,00	<b>E2</b>	≥2,0 e ≤3,0	<b>0.5</b>	Proximidade do Mar	+ de 3km	1km - 3km	Até 1km	0,20	<b>E3</b>	≥3,0 e ≤4,0	<b>0.75</b>	Proximidade de Vias	Vias Rurais	Vias Secundárias	Vias Principais	1,00	<b>E4</b>	≥4,0 e ≤5,0	<b>1.0</b>	Idade do Elemento	Até 10anos	10-30anos	+ de 30anos					TOTAL
